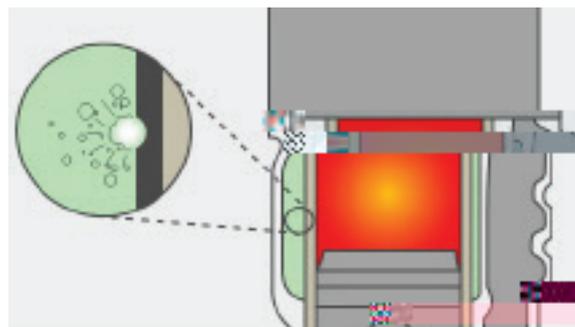
La corrosión por picadura del exterior de las camisas de cilindro de combustión provocan la formación de burbujas de vapor a muy baja presión en el refrigerante, en el exterior de la camisa del cilindro. A medida que las burbujas de vapor colapsan o implosionan por la vibración continua, se produce la corrosión por picadura y la erosión de la pared del cilindro.

Con el tiempo, la corrosión por picadura reiterada en la misma zona puede romper la pared de la camisa. El refrigerante se puede filtrar y pasar al cilindro, contaminar el aceite y, en última instancia, provocar el fallo completo del motor.
